PETRA III BETRIEB.

BESCHLEUNIGERBETRIEBSSSEMINAR GRÖMITZ 2013

Alexander Kling
MPE - DESY

Grömitz, März 2013

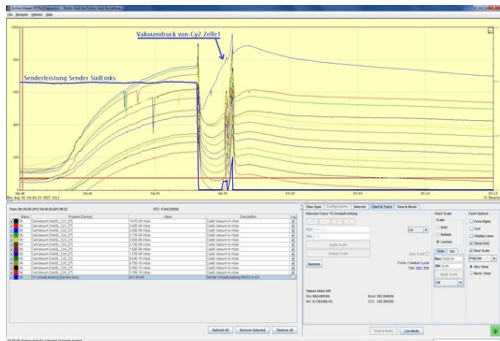
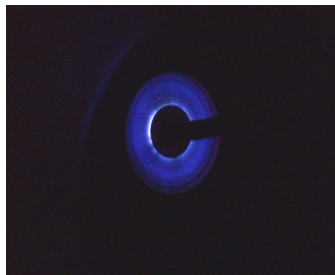
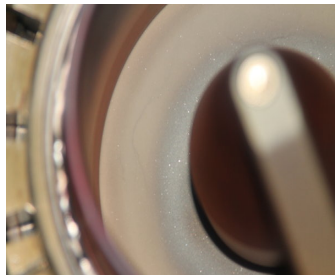
- Senderausfall über Cavity Vakuum SL Cav. 2
- Kein Leck gefunden!
- Koppler (auf Verdacht) getauscht.

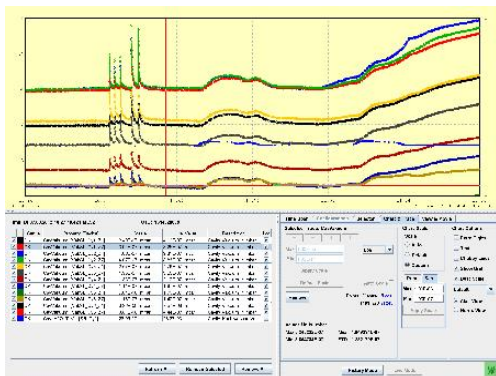
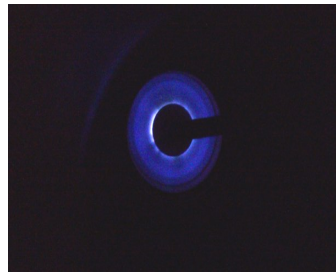
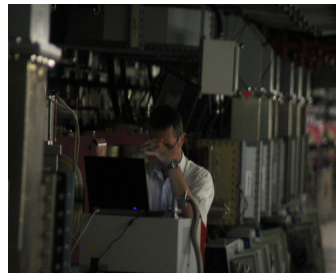
- Einschaltversuche führen zu erneutem (massiven) Druckanstieg.
- Erneute Lecksuche ohne Befund.
- Wasser? Plunger trockengelegt und mit Heissluft getrocknet.

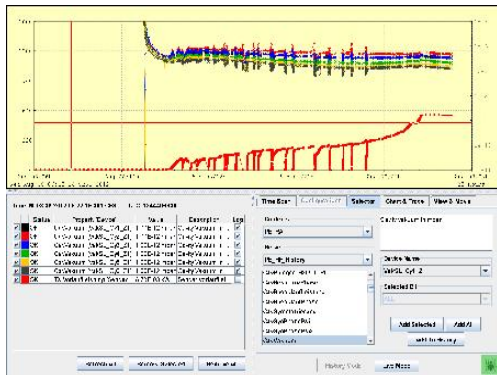
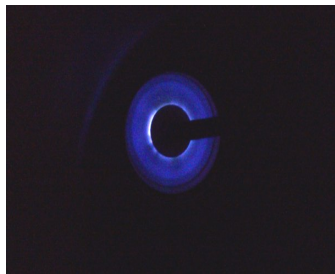
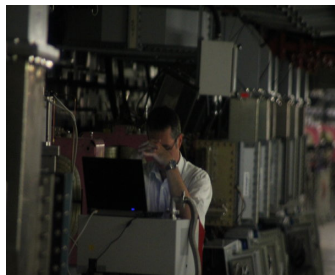
- 2ter Einschaltversuch klappt.
- Problemursache nicht verstanden.
- Bis letzte Woche kein Ausfall mehr seit August 2012.
- Neuer Koppler leuchtet nicht!

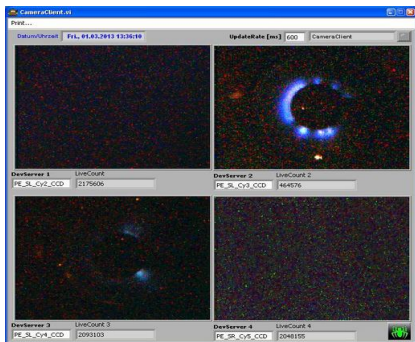
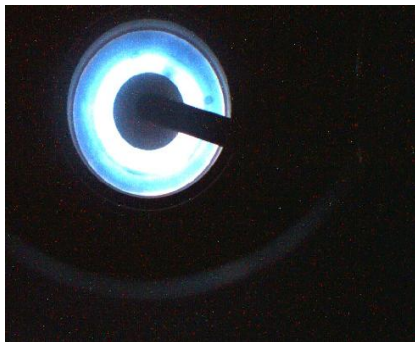
- Mehrere leuchtende Cavities mittlerweile gefunden.
- Leuchterscheinungen reagieren auf verschiedene Parameter.
- Zusammenhang mit Ausfallswahrscheinlichkeit noch nicht klar.

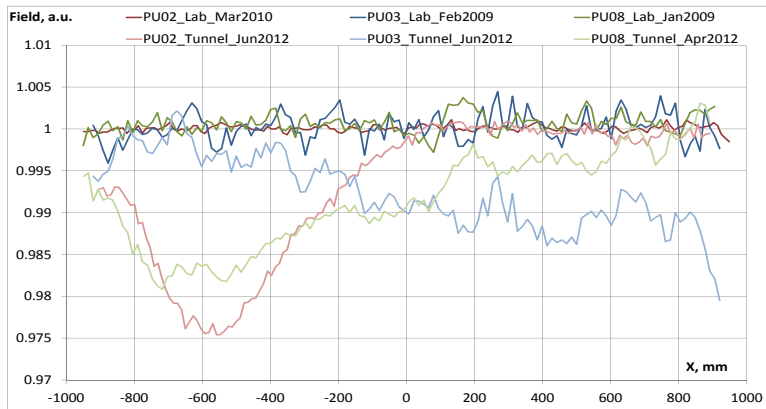
FIGURE: Longitudinale Verteilung der Entmagnetisierung der Undulatoren P02, P03 und P08.

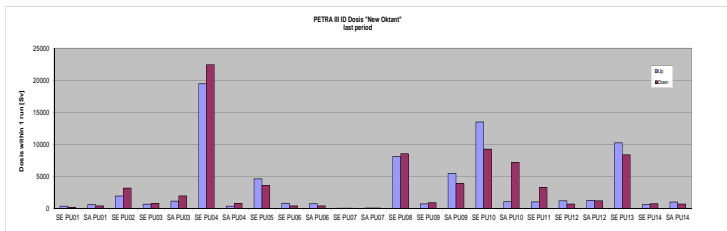
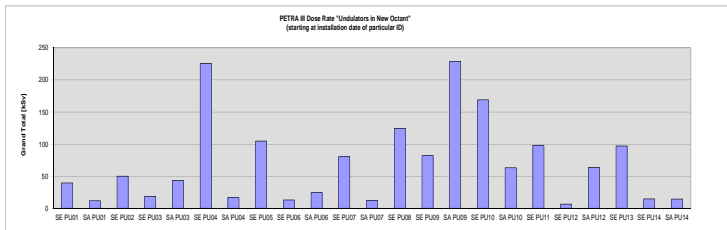
FIGURE: TLD Messungen korrelieren nicht (eindeutig) mit den geschädigten Stellen!
