RF-Gun HF-Fenster

Sven Lederer

Beschleunigerbetriebsseminar Grömitz

26-29.09.2011

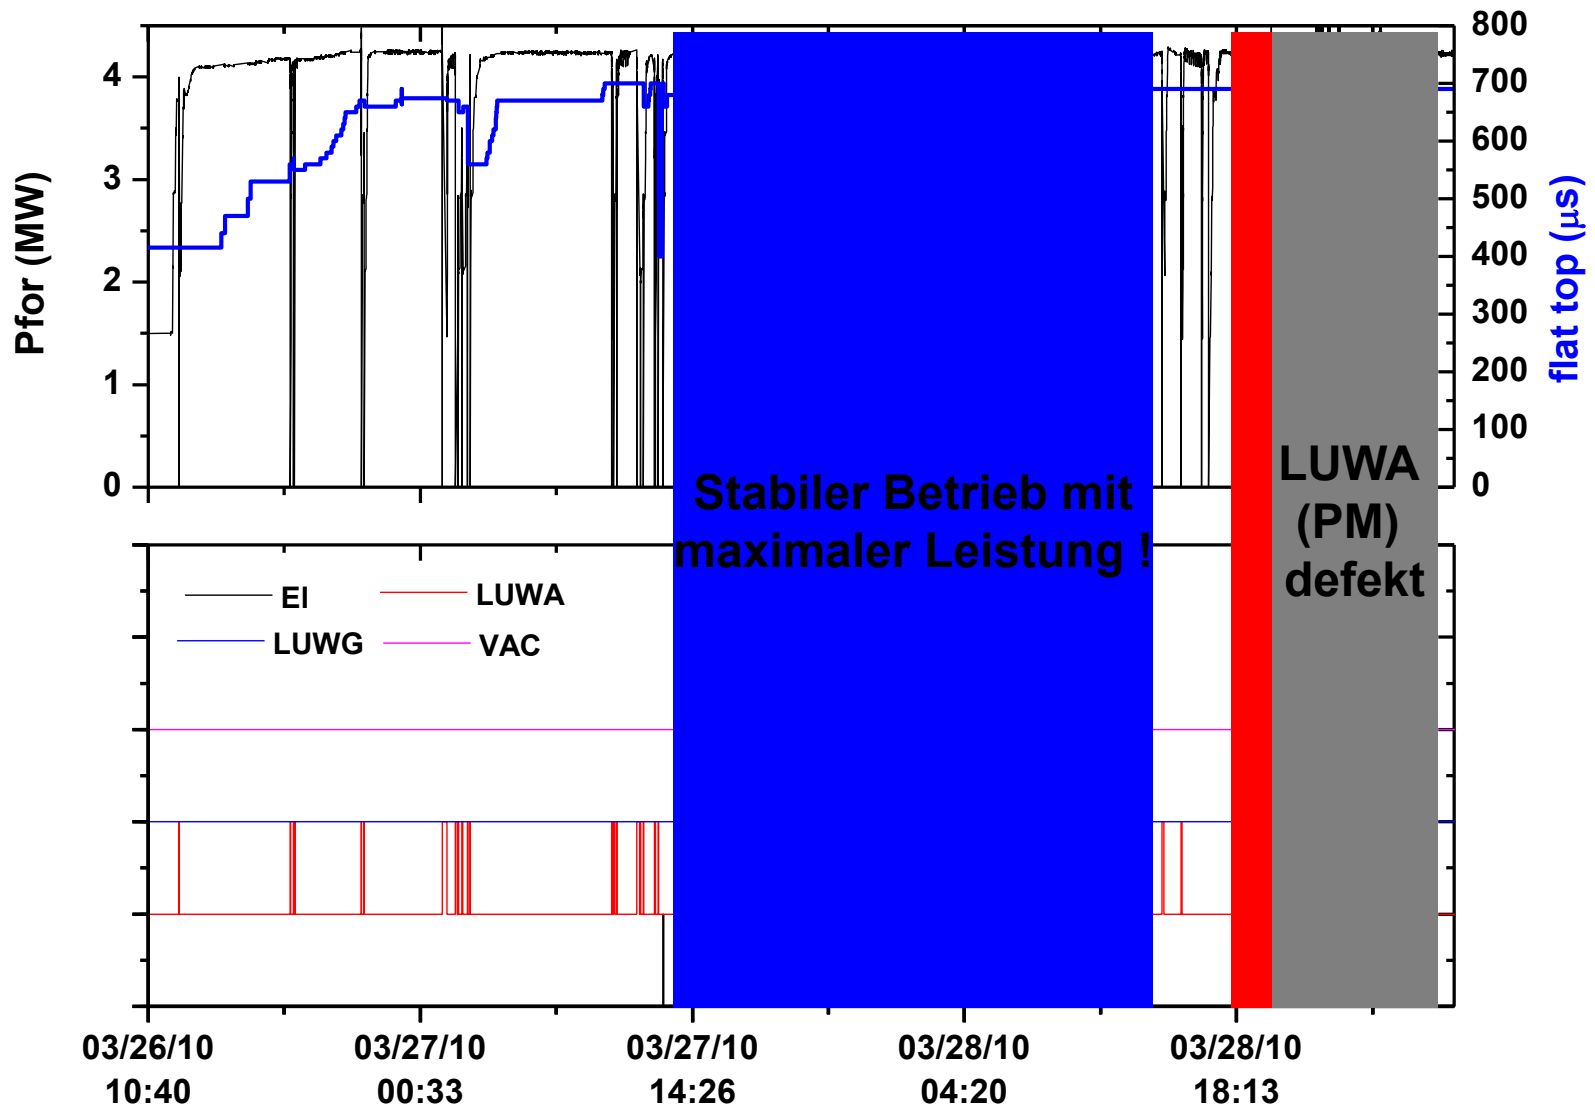
- > Aufgrund massiver Interlocks durch PM wurde das HF-Fenster am 2010-06-10 getauscht.
- > Eingebaut wurde ein neues Fenster, welches vorher nie verwendet wurde.
- > Konditionierung nach Einbau sehr schleppend:
 - > Hohe Elektronenaktivität
 - > Multipacting-Schwelle muss mit kurzem Puls übersprungen werden
 - > PM in Sättigung !! Und wurde daher durch Diode ersetzt (ca. Faktor 30 unempfindlicher)

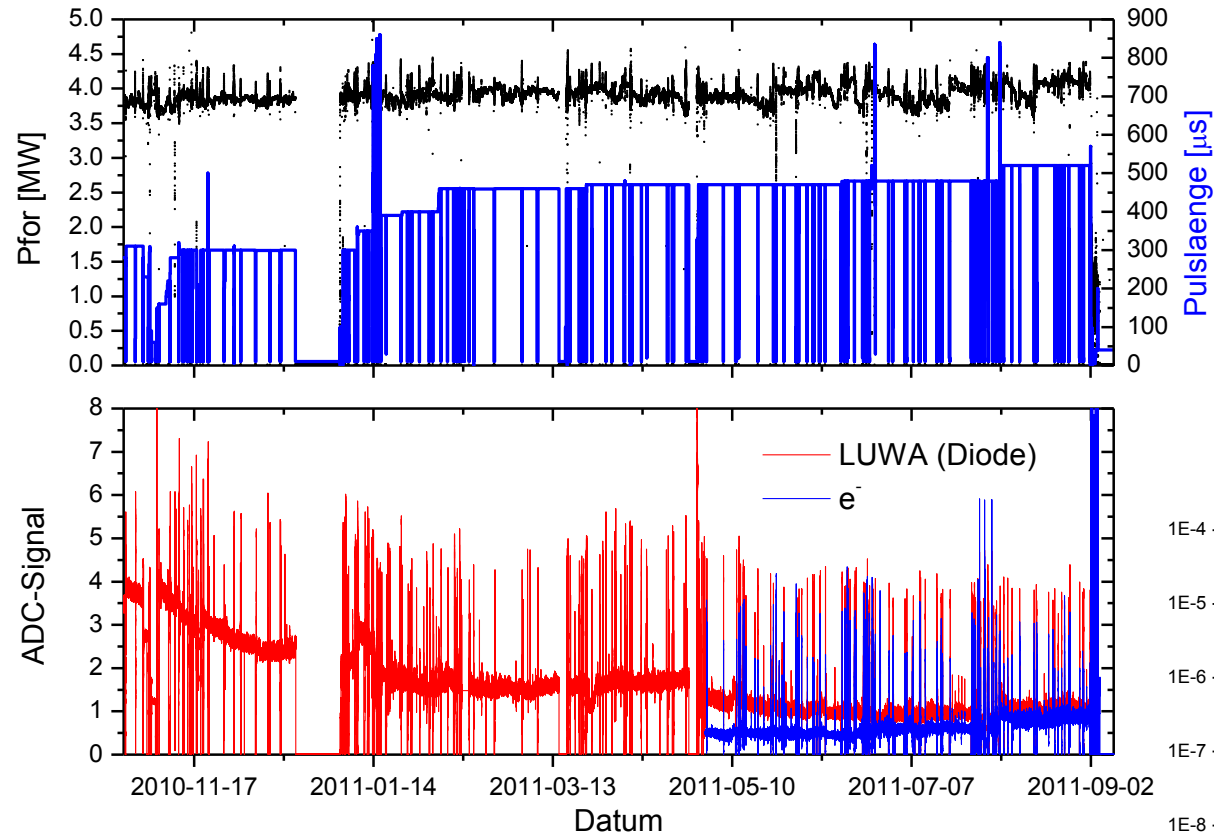
- Langsame aber kontinuierliche Verringerung der Lichtaktivität
- Seit Mai leichter Anstieg Elektronenaktivität

Kontinuierliche Erhöhung der Pulsbreite

Aber: nach über 1 ¼ Jahren maximale Pulsbreite von 900 μs nicht erreicht!

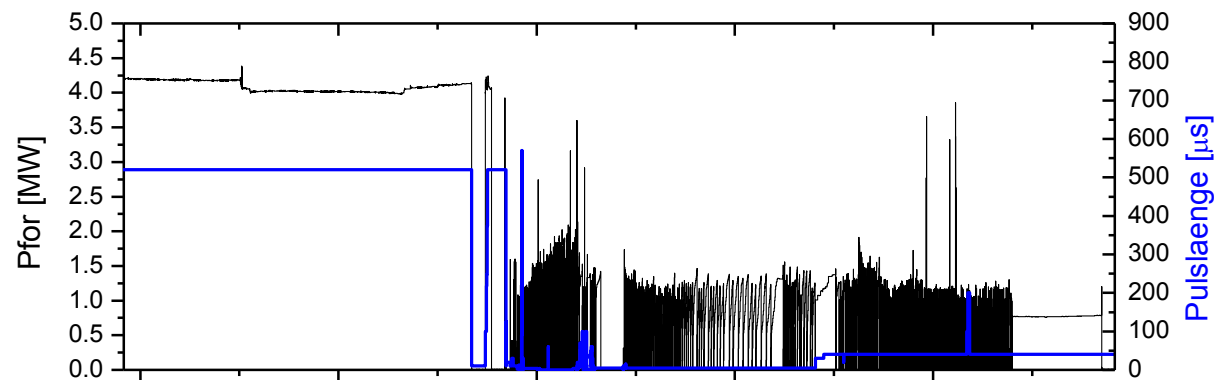
Am 2.9.2011: Einschalten der RF-Gun wie gewohnt mit voller Leistung, aber mit zu großer Pulslänge – was funktionierende Fenster überstehen, dieses nicht.

Anschließend:

- Betrieb verhindert durch Elektronenaktivität
- Sehr hohe Vakuumaktivität

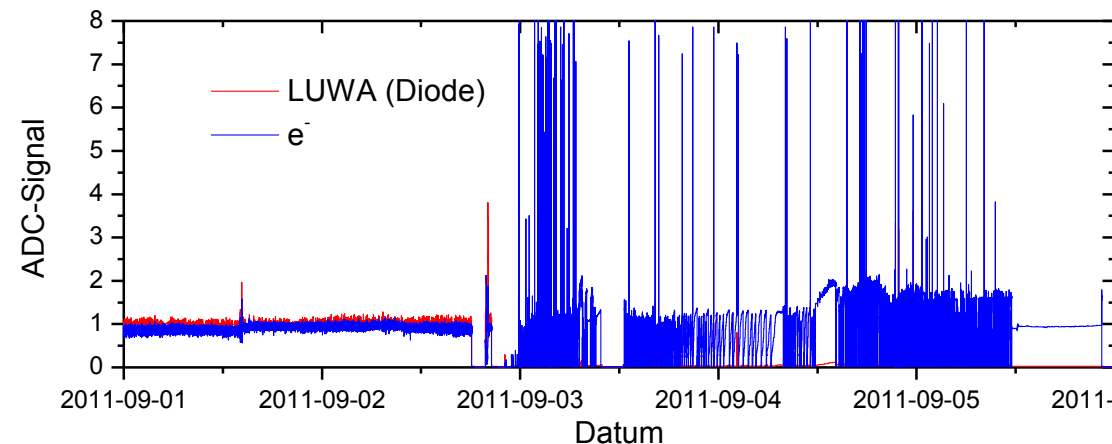
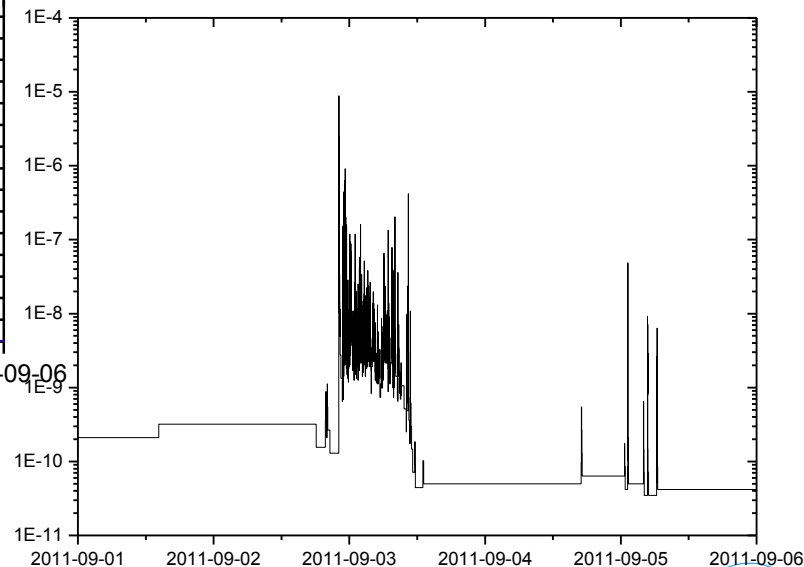
> Kein Betrieb mehr möglich !!

→ 2011-09-08 erneuter Fenstertausch

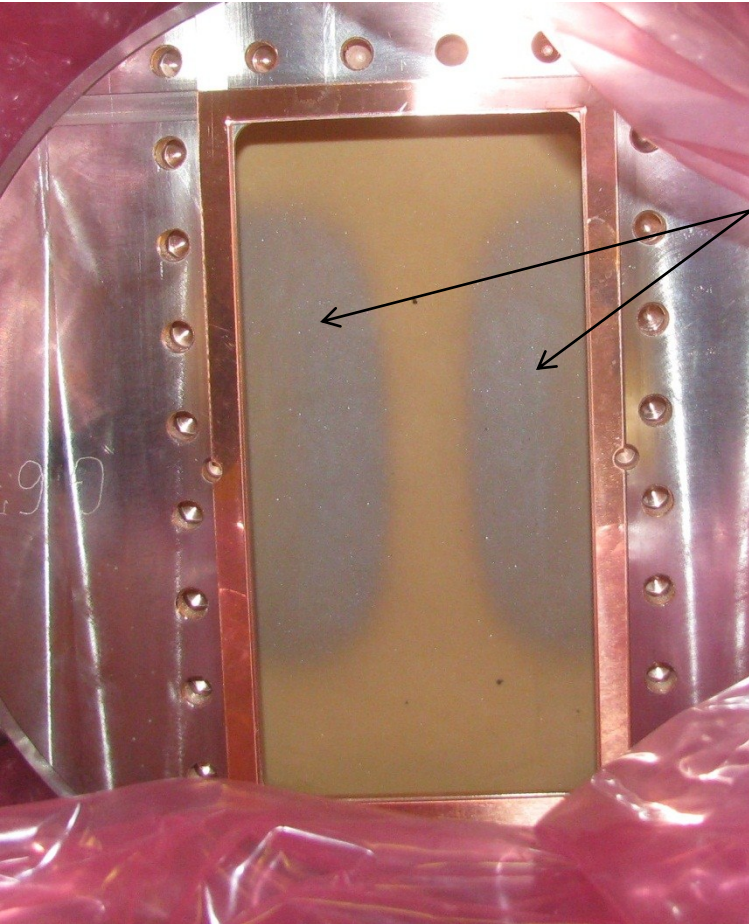
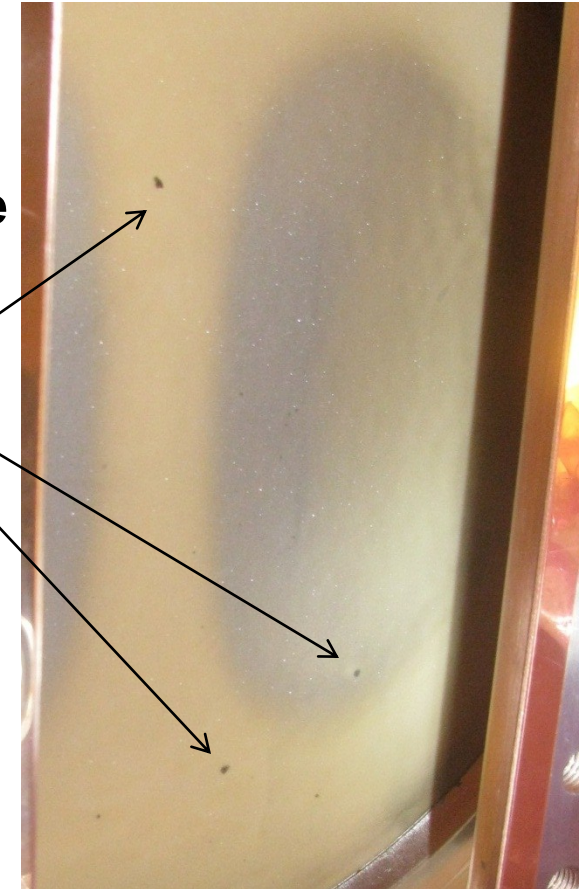
Fotos Vakuumseite:

Eindeutige Spuren, die das Dipolfeld abbilden

Zusätzlich einige sehr große Partikel

- > Analyse der Schäden an Fenster G6.7
- > Überprüfung des Präparationsprozesses
- > “Qualitätskontrolle” neu präparierter Fenster
 - > SEY Messungen
 - > Aktive Schichtdickenkontrolle
 - > Testproben während Präparation
- > Konditionierung neuer Fenster am Fensterteststand
- > Nur noch Einbau von konditionierten Fenstern

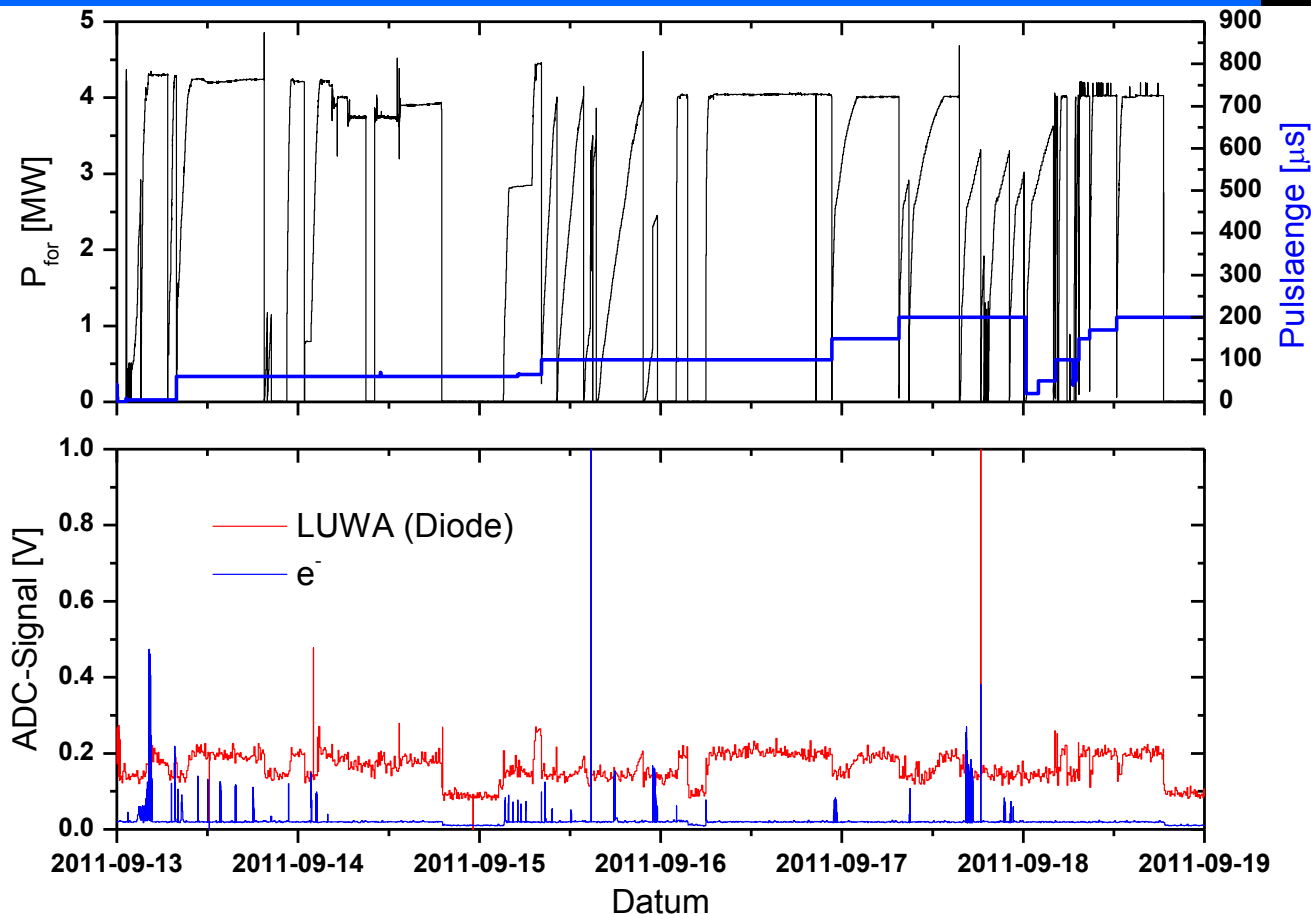
- > Innerhalb von 3 h maximale Leistung bei 30 μs erreicht
- > Problemlose Erhöhung der Pulslänge bis zu 200 μs
- > Wieder PM anstatt Diode verwendet und trotzdem nur vernachlässigbare Aktivität
- > Elektronensignal stark unterdrückt (aber Vorsicht: andere Geometrie)

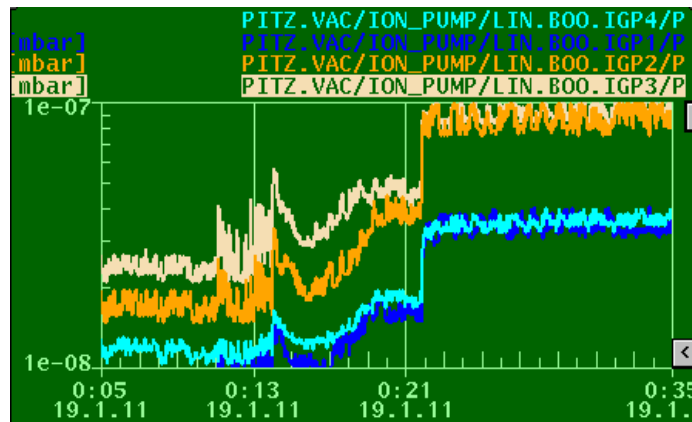
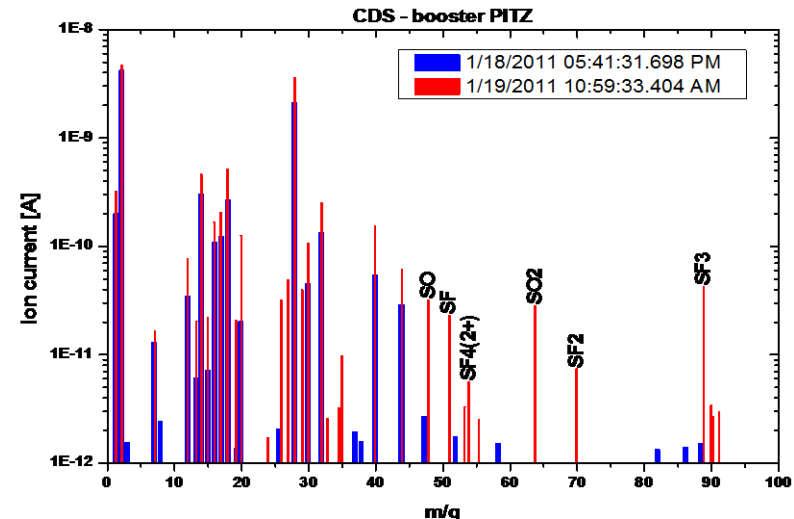
- > Vakuumleck eines HF-Fensters am CDS-Booster bei PITZ am 19.01.2011

- > Keine Analyse möglich, da:
 - > SF₆ seitig montierte Spark- und Infrarotdetektoren haben keine Historie
 - > Vakuumseitig weder Elektronendetektor noch Photomultiplier installiert
