RF-Gun HF-Fenster

Sven Lederer

Beschleunigerbetriebsseminar Grömitz

26-29.09.2011

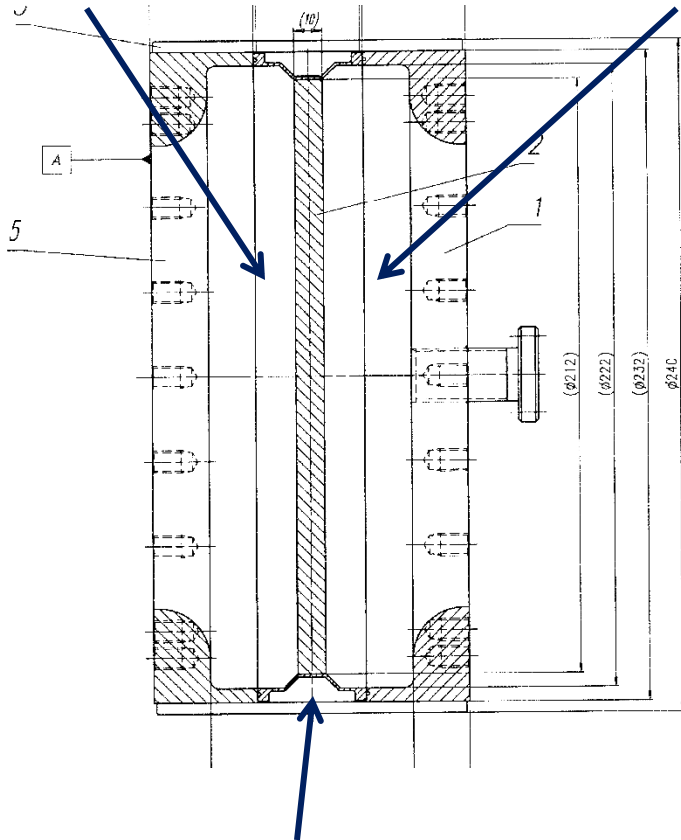
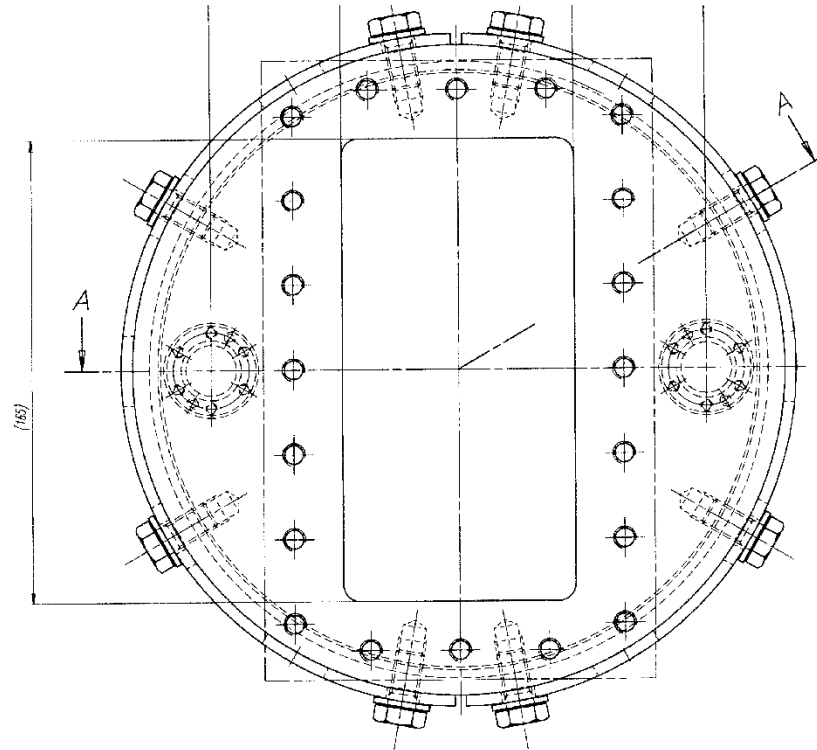
1 cm Al₂O₃ Keramik-Fenster als Barriere zwischen SF₆ und Vakuum

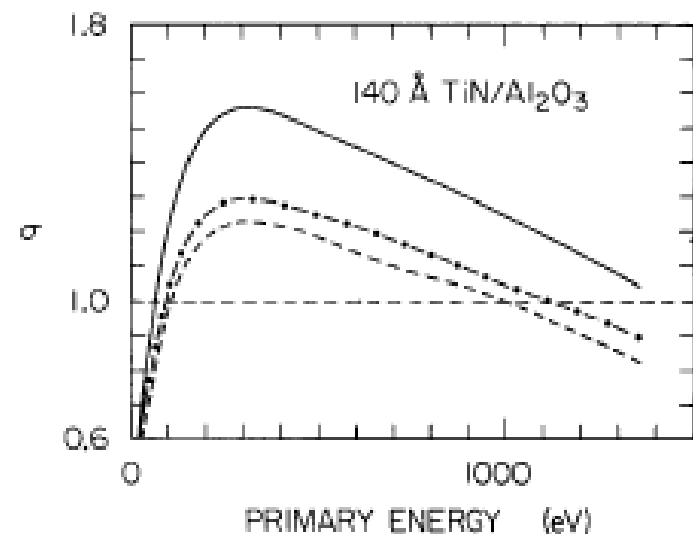
- > Reduktion von δ durch Beschichtung mit TiN
- > Je dicker die Beschichtung, desto effektiver ist SEY Unterdrückung
- > Je dicker die Beschichtung desto höher sind HF-Verluste -> Temperaturerhöhung

FIG. 1. Total SEE yield, 140 Å TiN on alumina: (---) after deposition, air exposure, and bake at 550° *in vacuo* for 10 h; (—) subsequently exposed to ambient atmosphere for 1 h; (- · -) followed by electron bombardment of 3×10^{17} electrons/cm².

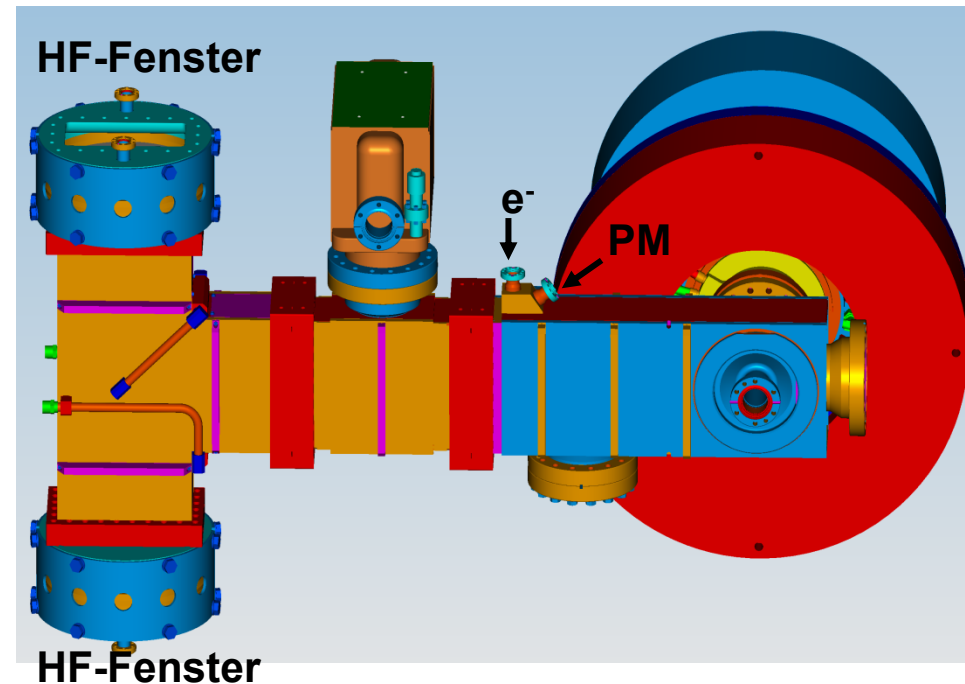
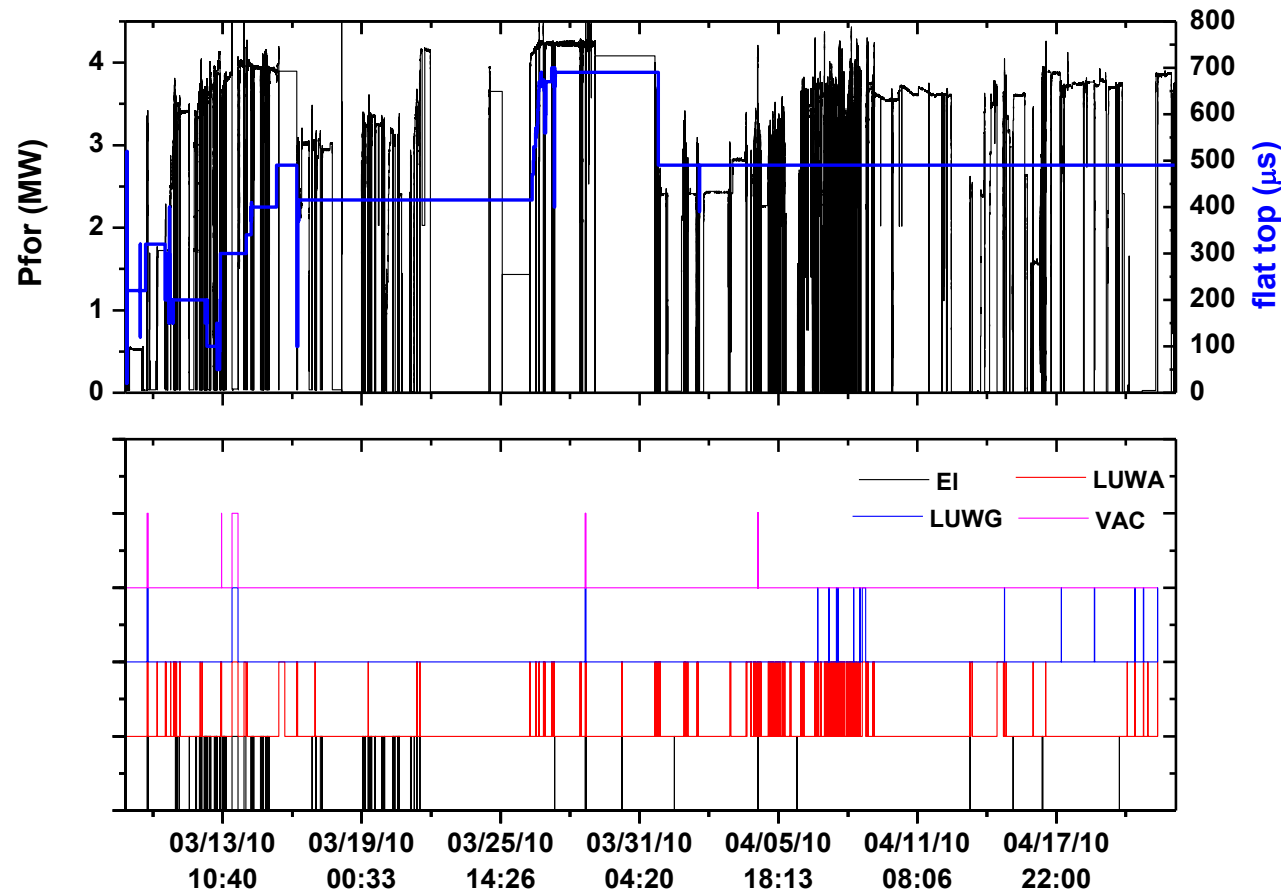
RF-gun set-up PITZ

- > Anfang 2010 Gun4.2 von PITZ am FLASH installiert
- > Gun lief bereits bei PITZ instabil (stabil=2 IL/Woche), jedoch bei höherer Leistung (6-7 MW)
- > -> max. 3,5 MW pro Fenster
 - > Interlocks hauptsächlich PM
 - > Position der IL-Sensoren für Fenster ungünstig, insbesondere e^-
- > Für FLASH eines der bei PITZ verwendeten Fenster direkt an koaxialen Koppler montiert

- > Anfangs sehr guter Fortschritt – maximale Leistung bei 700 μs / 10 Hz erreicht nach wenigen Tagen
- > Im weiteren Verlauf eher Verschlechterung – steigende Zahl von Interlocks

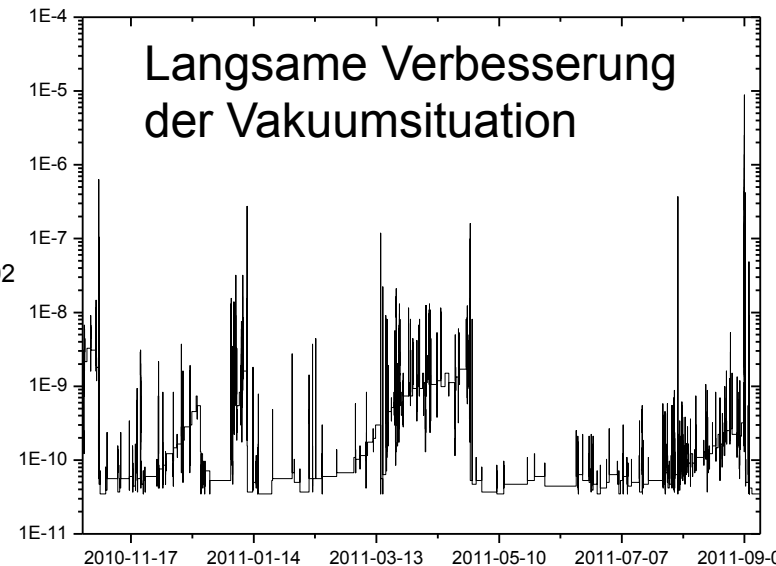
- Langsame aber kontinuierliche Verringerung der Lichtaktivität
- Seit Mai leichter Anstieg Elektronenaktivität

Kontinuierliche Erhöhung der Pulsbreite

Aber: nach über 1 ¼ Jahren maximale Pulsbreite von 900 μs nicht erreicht!

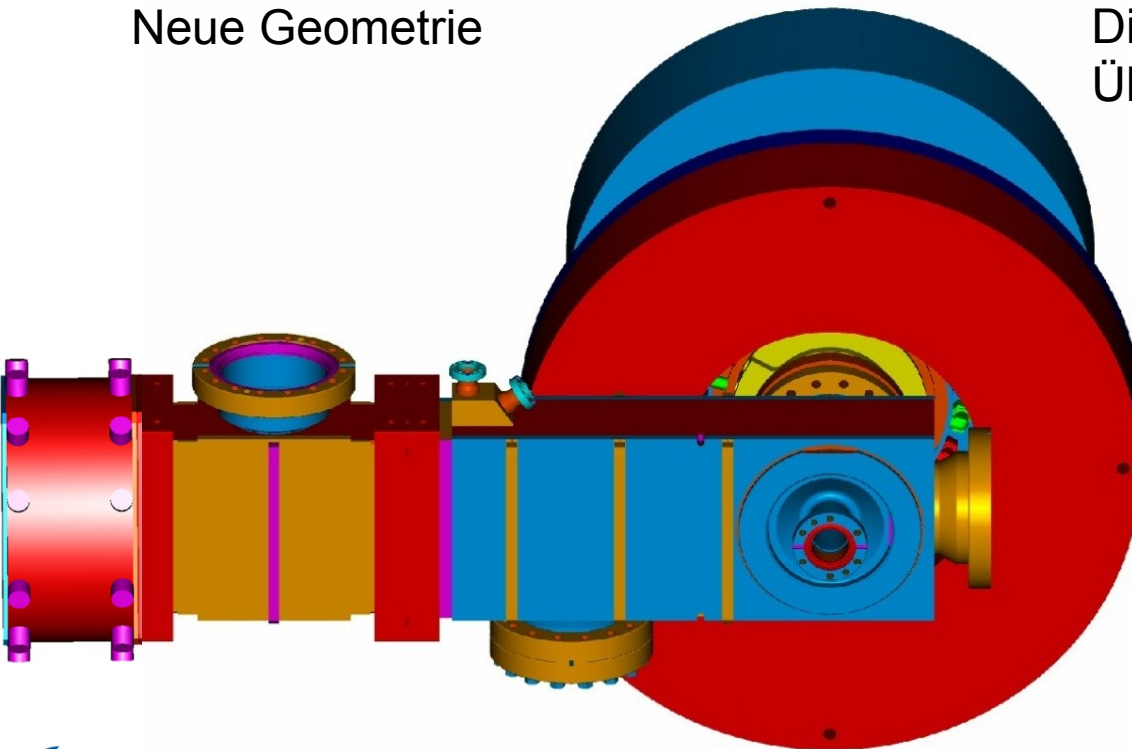
Neue Geometrie

Aufgrund unterschiedlichen Dichtungssystemen war Einbau eines Übergangsstückes notwendig.

- Geänderte Feldintensität am Fenster
- e^- Detektor viel weiter entfernt und daher unempfindlicher
- Größeres Volumen zu pumpen

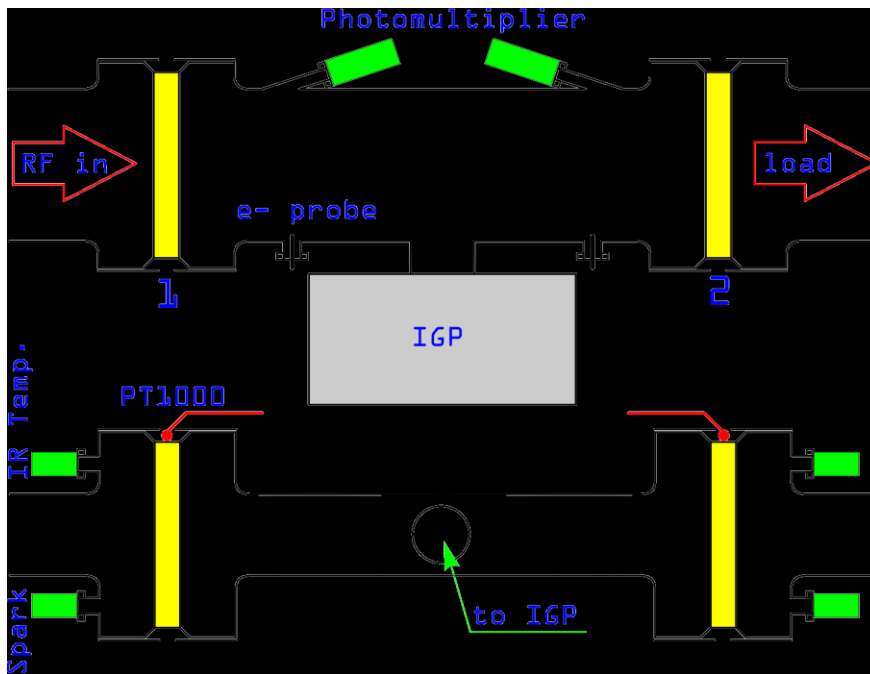
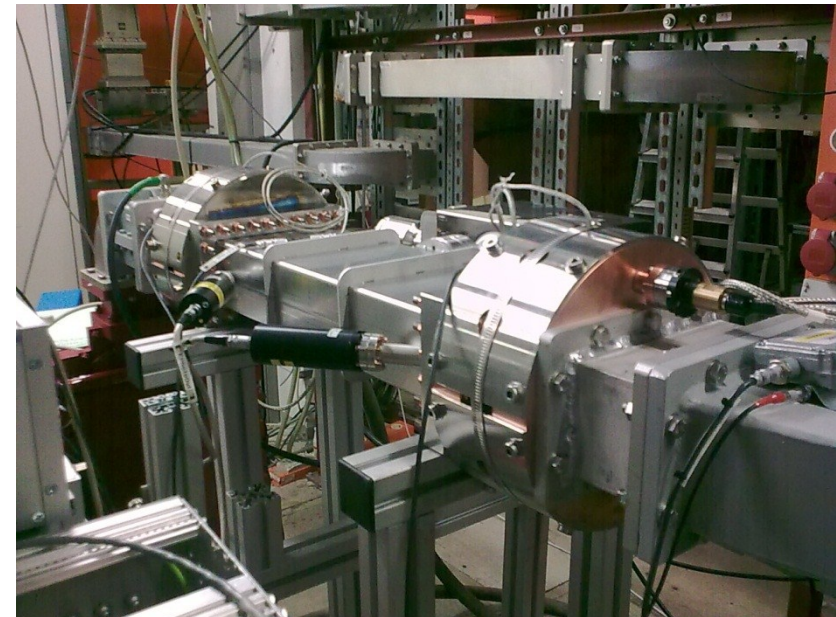
- > HF-Fenster-Teststand
- > Partikelfreier UHV-Wellenleiter für zwei HF-Fenster
 - > Vakuumpumpe
 - > Interlocksensoren für beide Fenster
 - > Erster Test zweier Fenster an Klystron 1

- > Getestete Fenster: G66 (1) and G65 (2)
- > Konditionierung bis 1 MW bei 20 μs / 2 Hz brauchte 200 h, was vergleichbar mit den schlechtesten Kopplern ist
- > Limitierung durch Vakuum und Licht (G66 zeigte mehr Aktivität)
- > Konditionierung über 1 MW nicht möglich
 - > Gesättigter Lichtdetektor
 - > Zwei Spots sichtbar – bestimmt durch Dipolfeld
 - > Selbst auf Luftseite ist die Leuchtverteilung sichtbar
- > Fenster können bis 3,5 MW bei 1300 μs / 2 Hz betrieben werden, aber:
 - > Starke Vakuumaktivität
 - > Fenstertemperatur steigt auf 100 °C
 - > Multipactor-“Resonanz” bei 3 MW
- > Betrieb bei 10 Hz nur bis 1,5 MW möglich wegen Vakuumaktivität, Fenstertemperatur 140°C ungesättigt
- > TTF2 Koppler (ebenfalls G-Typ) Konditionierungen und Tests in der Vergangenheit waren erfolgreicher/schneller und ohne Lichtemission
