PETRA III BETRIEB.

BESCHLEUNIGERBETRIEBSSSEMINAR GRÖMITZ 2013

Alexander Kling
MPE - DESY

Grömitz, März 2013

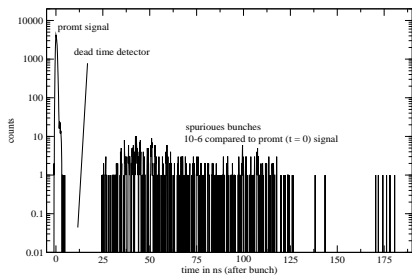
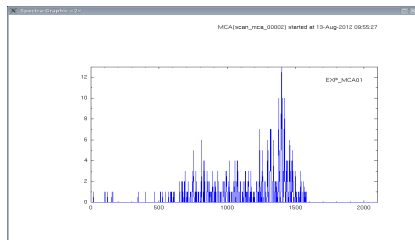
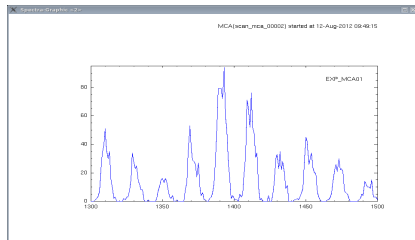
NEBENBUNCHE 2012.

- Beobachtung von Nebenbunchen ab August 2012 (Timing Mode).
- Klare 2ns Struktur.
- Integrierte Intensität der Nebenbunche etwa 10^{-6} .

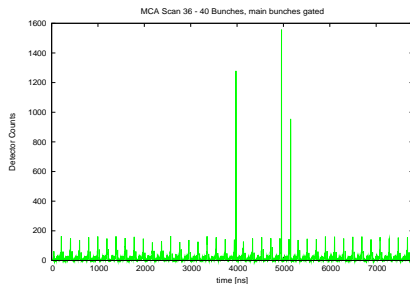
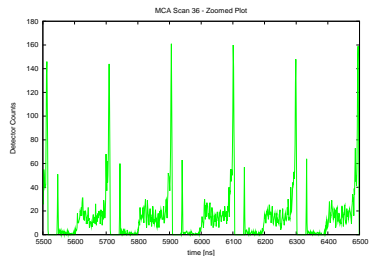
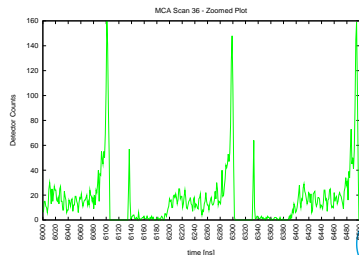
NEBENBUNCHE 2012.

- Jeder Hauptbunch ist betroffen.
- Nebenbunche erstrecken sich bis etwa 100ns nach dem Hauptbunch. Danach ergibt sich eine Lücke.

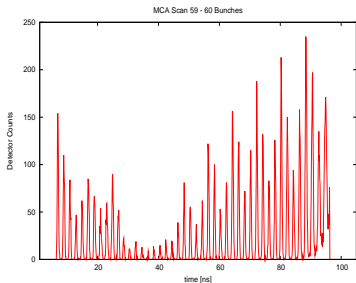
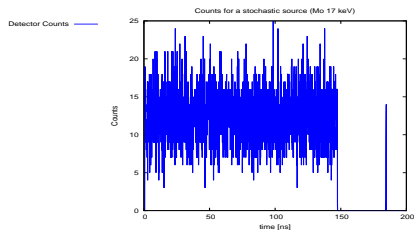
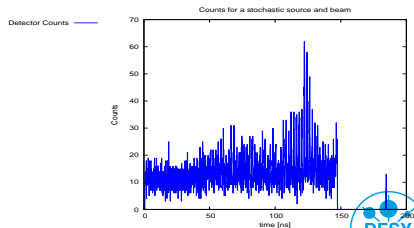
NEBENBUNCHE 2012.

- Im 60 Bunch Mode verschwindet die Lücke (8ns Substruktur).
- Empfindlichkeit des Detektors mit Strahlungsquelle vermessen.
- Auschalten des PL-Choppers verschlechtert die Situation \Rightarrow Nebenbunche kommen aus PIA oder LINAC II.

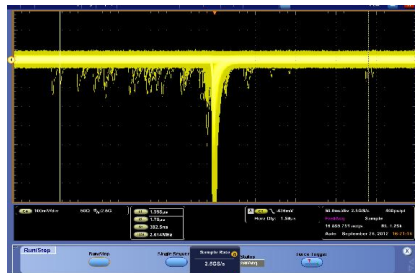
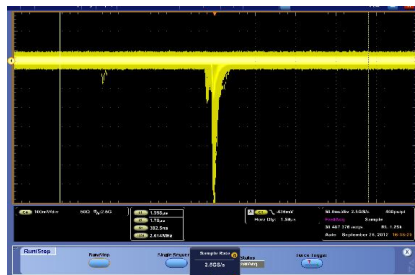
NEBENBUNCHE 2012.

- Klare Abhängigkeit von der Einstellung der PIA Ejektionselemente.
- PIA Ejektions-Septumpuls aus \Rightarrow kein Hauptbunch transferiert, aber trotzdem Nebenbunche!
- PIA-Hf aus \Rightarrow kein Hauptbunch transferiert, aber trotzdem Nebenbunche!
- LINAC II Einstellungen vom letzten Timing-Mode Run restauriert \Rightarrow signifikant weniger (keine) Nebenbunche!

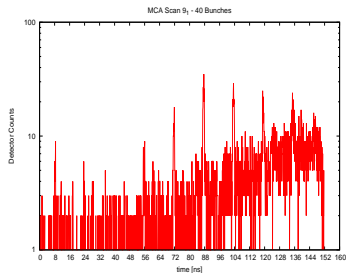
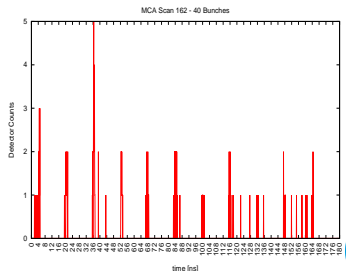
NEBENBUNCHE 2013.

- Betrieb mit Elektronen!
- LINAC II Gun-Puls immer noch gated.
- 16ns Struktur.
- Intensität etwa 10^{-8} \Rightarrow lange Messzeiten nötig, um Effekte zu sehen. Macht Parameter-Scans sehr schwer.
- PIA-Septumpuls scheint immer noch Wirkung auf die Nebenbunchverteilung zu haben.
- Bisher keine Erklärung.
