Nebenbunche bei PETRA III

Heiko Ehrlichmann, MDE
Beschleunigerseminar
Grömitz, 23.-26.3.2015

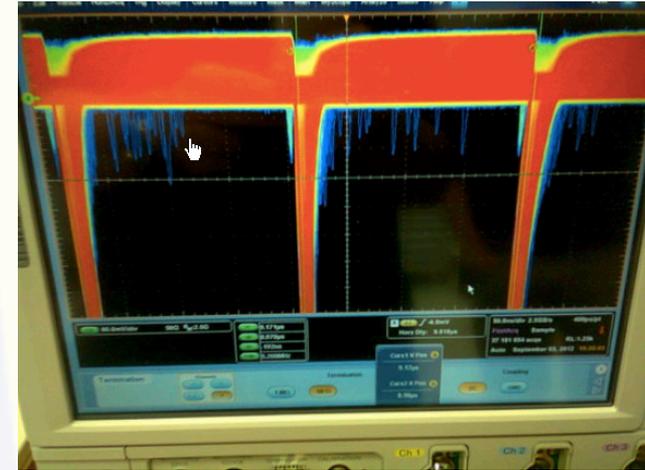
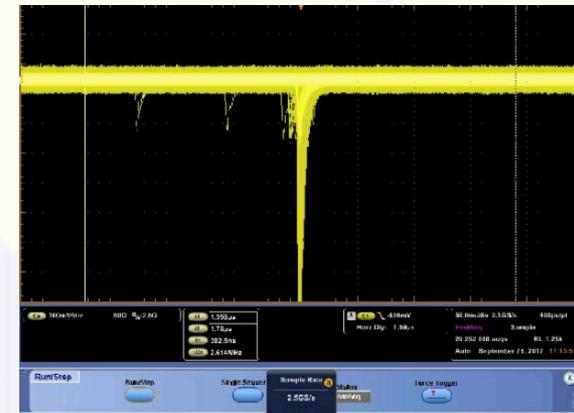
- Synchrotronlicht zeitaufgelöst detektieren (einzelne Photonen)
- Detektor: Avalanche-Photodiode im Röntgenbereich

- Zeitmessung zwischen Photonsignal und nächstem Hauptbunchtrigger
- wichtig: Einzelphotonen! -> deutlich weniger als ein Einzelphotonsignal pro Umlauf
- Nebenbunchintensitäts-Auflösung in Abhängigkeit von der Zählzeit

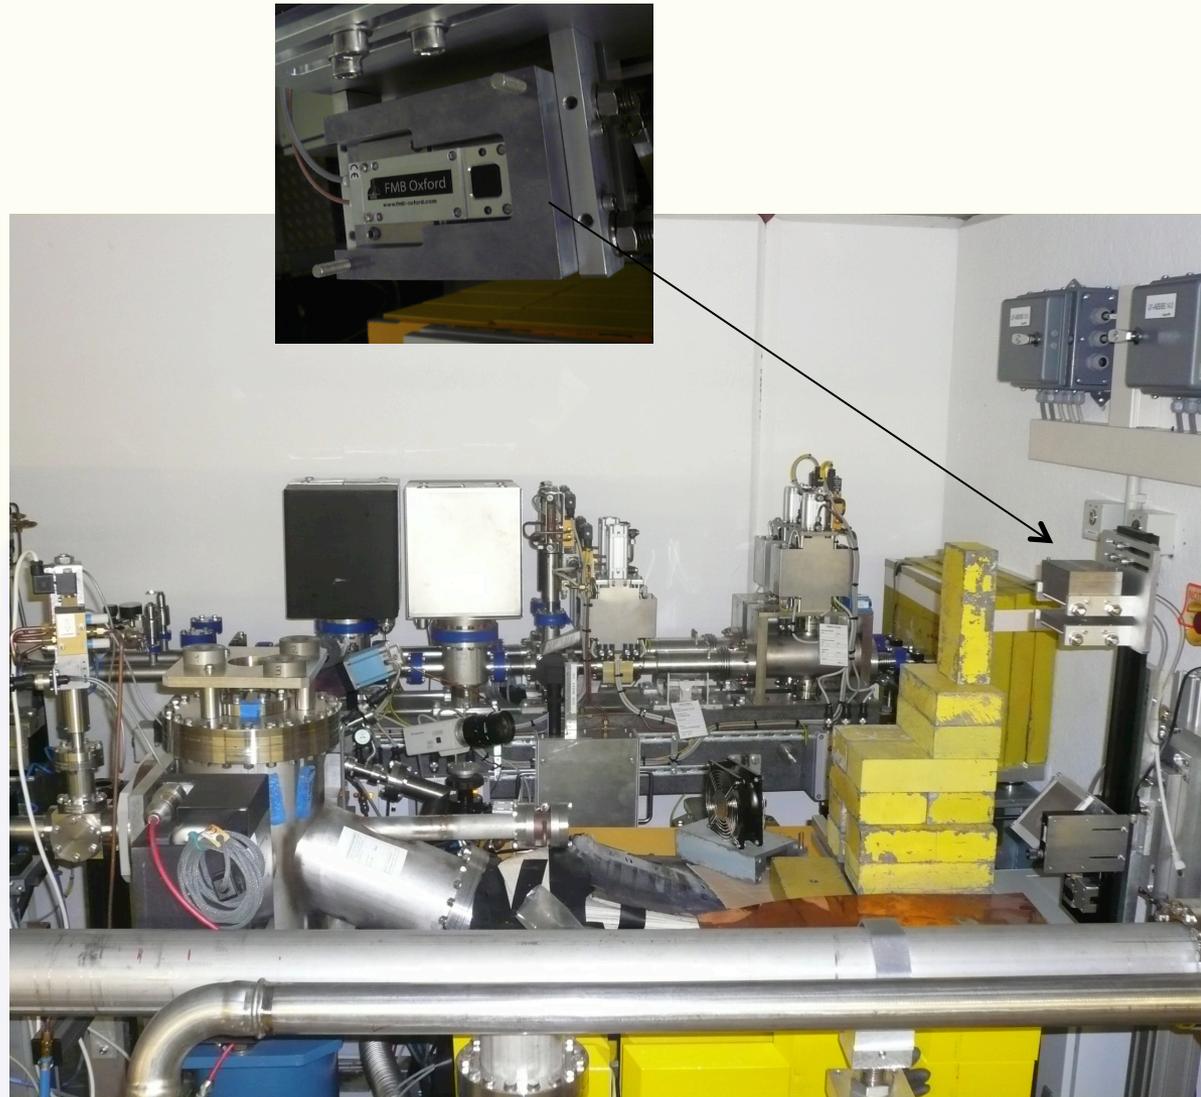
der Messaufbau in Farbe

- Diagnosebeamline
- Monochromator
- Spaltsystem
- Streuplatte
- Avalanche-Photodiode
- viel Abschirmung...

Photonen →

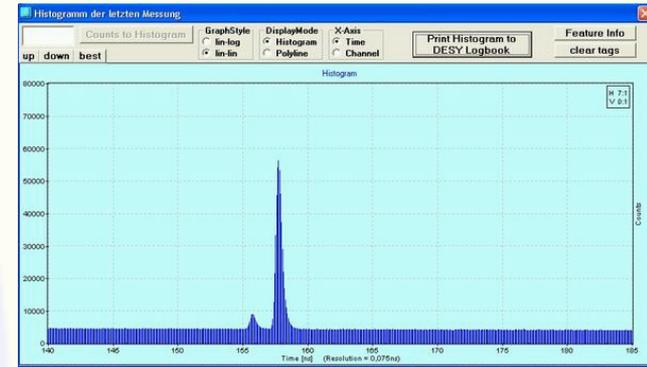
Nebenbunchmessung in DESYII

- > Messung in DESYII praktisch unmöglich bzw. ohne die nötige Präzision
 - => nur in PIII selbst möglich
- > Problem in PIII: Akkumulation von Nebenbunchen
 - die Lebensdauer der Nebenbunche ist besser als die der Hauptbunche
 - „Säuberung“ einer „kontaminierten“ PIII-Füllung nur per Dump möglich
- > Experimente sehr mühsam
 - lange Zählzeiten nötig
 - bei Parameteränderungen: Dump in PIII nötig, um den Effekt sehen zu können

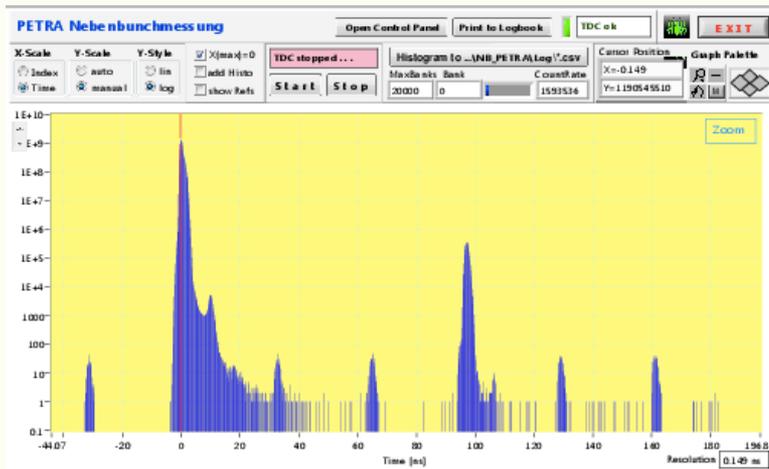
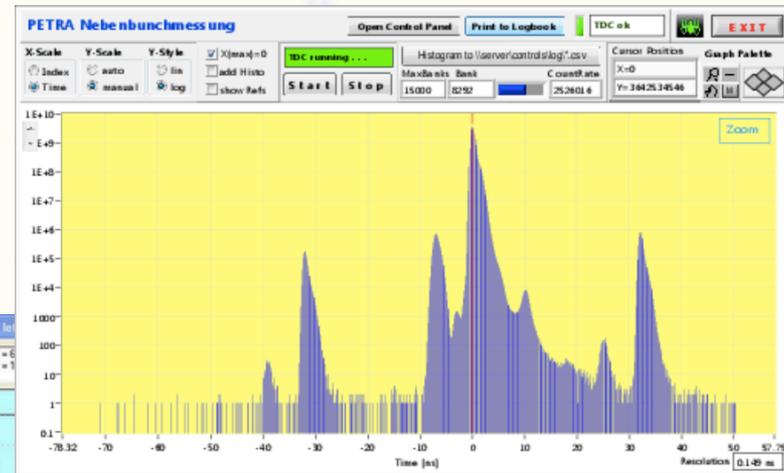
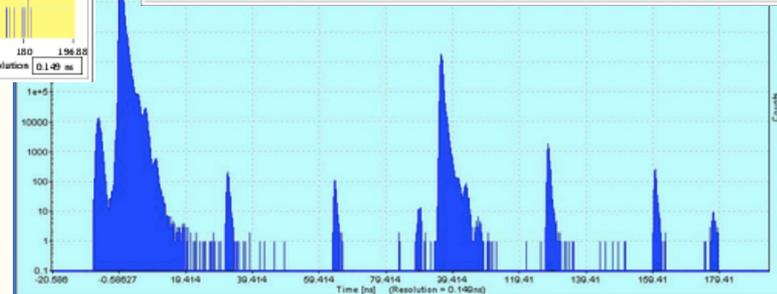
➤ wenn die Messung nicht sauber gestartet wurde...

es folgen viele solche Bilder: Photonzählrate über Zeit (ns)

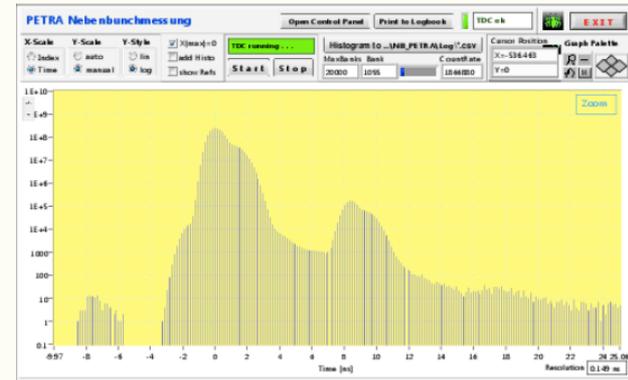
8ns-Nebenbunche provoziert

- bei 10ns gibt es immer ein Signal
 - „Reflektion“, Fluoreszenz
 - meistens kein 8ns-Signal zu sehen
 - alle Nebenbunche direkt nach dem Hauptbunch werden überlagert

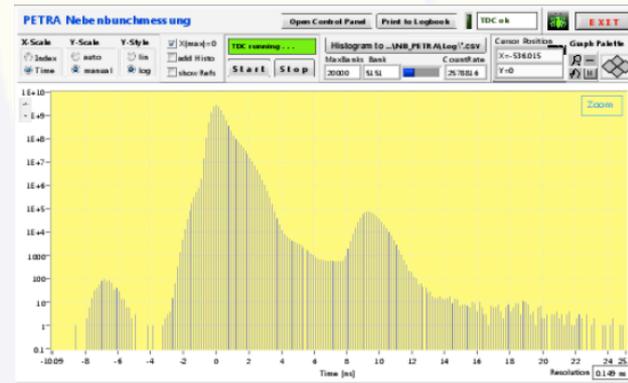
ohne makroskopische 8ns-Nebenbunche

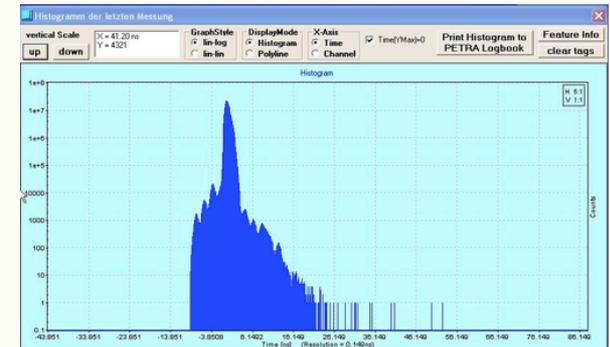
provozierte 2ns-Nebenbunche
DESYII-Energie viel zu niedrig

- Nebenbunche in PETRA mit 2ns Abstand
- hinter dem Hauptbunch exponentiell abklingend

- wenn bei der Injektion die DESY-Energie deutlich niedriger ist als die der zu injizierenden Teilchen, können zunächst nicht gebunchte Teilchen bei ansteigendem Magnetfeld in Nachbarbuckets landen

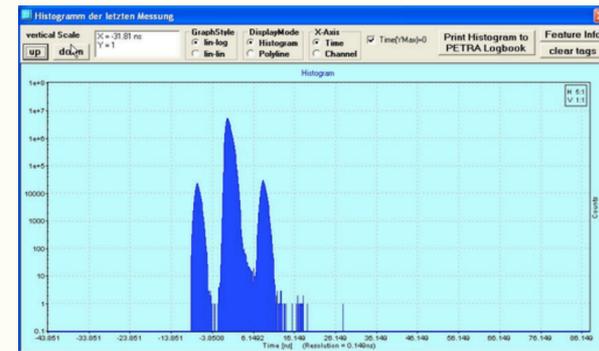
Post-Linac-Chopper aus

- 8ns Vor- und Nachbunche in PETRA

- longitudinale Kompression mit 125MHz
- unvermeidbare Nebenbunchbildung im Prozentbereich

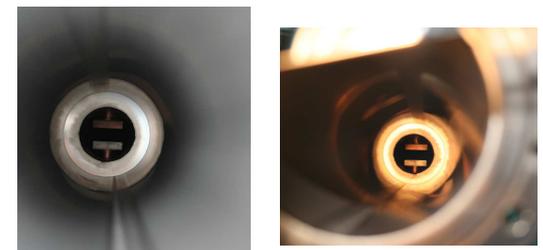
Linac II: Post-Linac Chopperblenden

Photos der Blenden

- Post-Linac-Chopper im L-Weg
- vertikale Ablenkung mit Plattensystem und steilem Puls
- Blendensystem 90° dahinter

- Blenden nicht „dicht“
- begrenzte Steilheit des Pulses

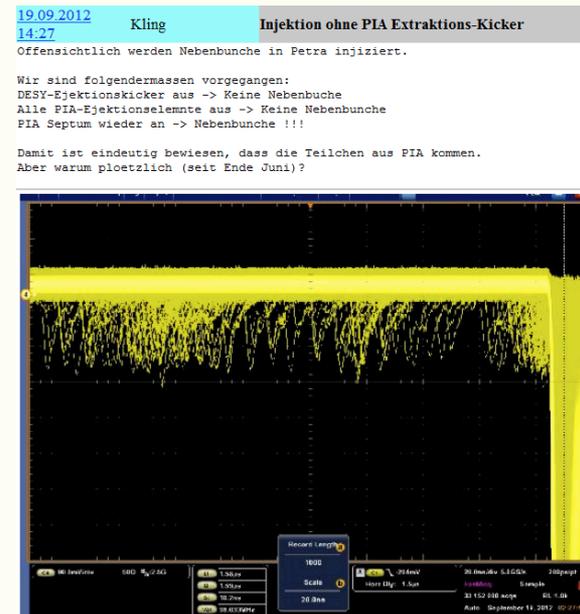
Logbucheintrag vom 19.9.2012

- alle 2ns-Buckets besetzt
- Auslöschungen durch Kickerpulse
(DII-Injektion, DII-Extraktion, PIII-Injektion)
- auch vorhanden, wenn alle PIA-Zyklen unterdrückt sind
- sofort weg, wenn PIA-Septum aus

- wenn zum Zeitpunkt der DII-Injektion = PIA-Extraktion die LINAC-HF pulst, können einzelne Teilchen von der Gun durch PIA gelangen

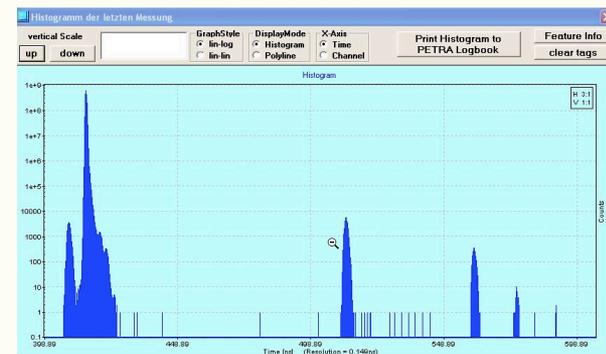
DESYII-Dump aus

- Nebenbunche in PETRA in 16ns-Vielfachen
- nicht immer alle Positionen besetzt; komplexe Muster

- der Bunch aus dem vorgehenden Magnetzyklus in DESYII wurde nicht vollständig beseitigt
- Position in PETRA abhängig vom Bucketvorschub und HEW-Frequenz (wenn DESY nicht quarzsynchronisiert läuft)

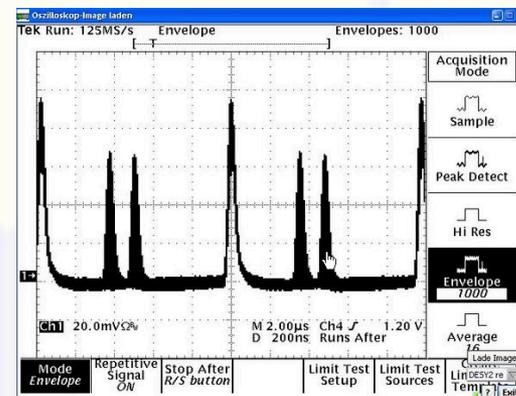
DESYII-Dump aus
Umlaufsignal in DESYII

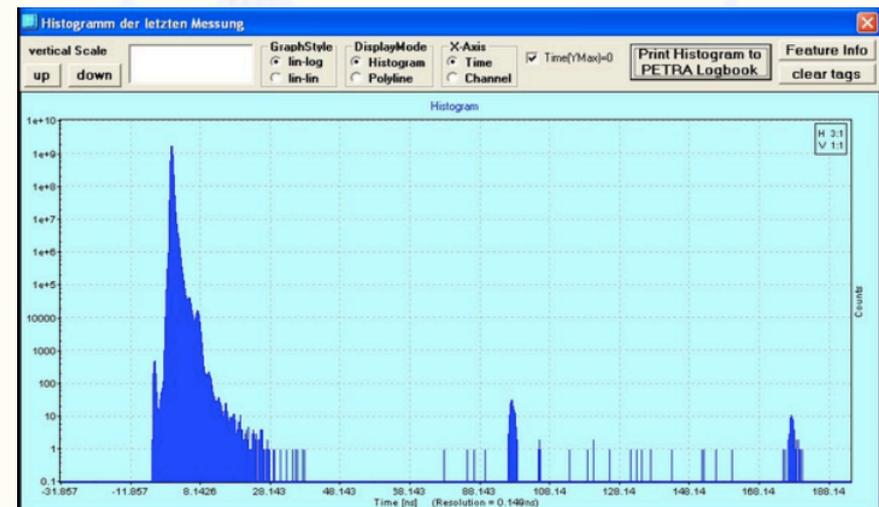
Messung während eines Userruns Ende 2013

- ein einzelner Nebenbunch mit 96ns Abstand zum Hauptbunch
