## Minutes

### 8. Main Linac Installation Meeting 2013

## TOP1: Collimator-Sektion Ergänzungen zum 3D-Modell

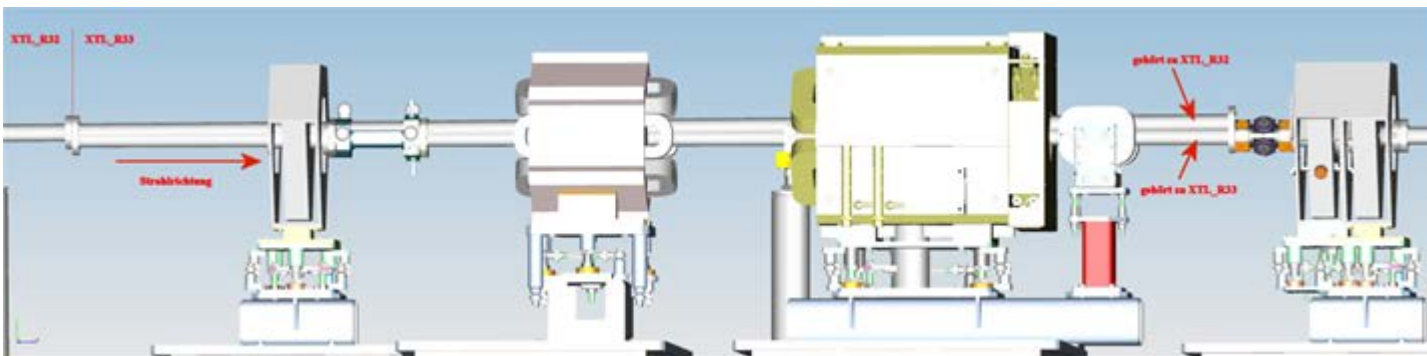
Anbei beispielhaft ein Screenshot des Übergangs XTL\_R32 zu XTL\_R33. Hier ist ein Stück der Beamline in beiden Raum-Modellen vorhanden, so dass man hier sehr schön einen Winkel- und Höhenversatz erkennen kann. Möglicherweise entspricht dies genau dem Tunnelwinkel an dieser Stelle ( $1,27972^\circ$  nach der Graeff'schen BO-Liste), der für R33 gilt, für R32 jedoch nicht (!).

Ich habe das Integrationsmodell (DG2) und das neue TGA-Modell (DG3) sorgfältig geprüft und glaube, bei der Zusammenstellung der Baugruppen keinen Fehler gemacht zu haben. Ich bitte die Kollegen von WP19, zu prüfen, ob bei der Erstellung der CAD-Raum bezogenen Baugruppen (die ich dann als JT bekomme) dieser vertikale Winkel möglicherweise vergessen oder doppelt berücksichtigt wurde.
