Minutes

8. Main Linac Installation Meeting 2013

10. September 2013
10:00 – 11:15

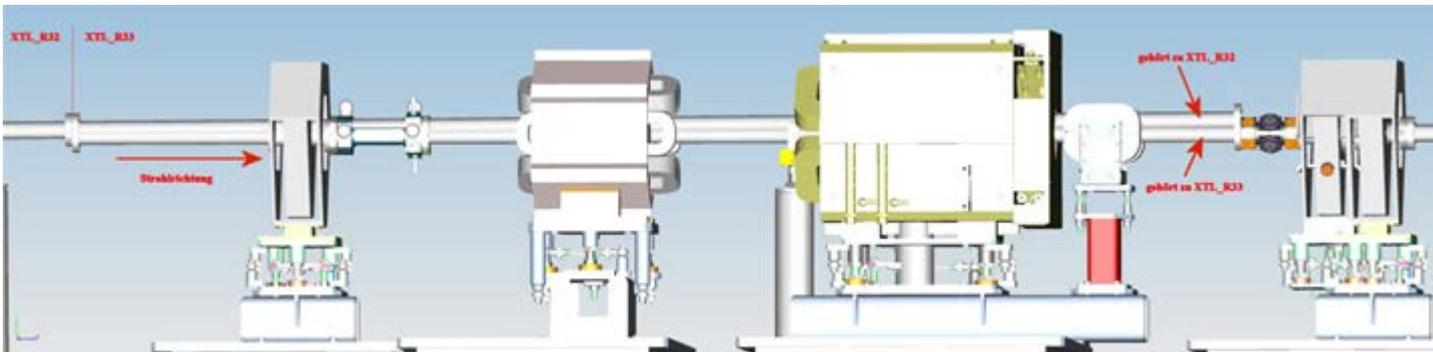
Anbei beispielhaft ein Screenshot des Übergangs XTL_R32 zu XTL_R33. Hier ist ein Stück der Beamline in beiden Raum-Modellen vorhanden, so dass man hier sehr schön einen Winkel- und Höhenversatz erkennen kann. Möglicherweise entspricht dies genau dem Tunnelwinkel an dieser Stelle ($1,27972^\circ$ nach der Graeff'schen BO-Liste), der für R33 gilt, für R32 jedoch nicht (!).

Ich habe das Integrationsmodell (DG2) und das neue TGA-Modell (DG3) sorgfältig geprüft und glaube, bei der Zusammenstellung der Baugruppen keinen Fehler gemacht zu haben. Ich bitte die Kollegen von WP19, zu prüfen, ob bei der Erstellung der CAD-Raum bezogenen Baugruppen (die ich dann als JT bekomme) dieser vertikale Winkel möglicherweise vergessen oder doppelt berücksichtigt wurde.
