## ERGEBNISPROTOKOLL FÜR FEUCHTESCHÄDEN/SCHIMMELPILZE

Deutsches Elektronen-Synchrotron DESY

Neubau Tunnelanlage

Inaugenscheinnahme der Tunnelanlage auf Schimmelpilzbildung.

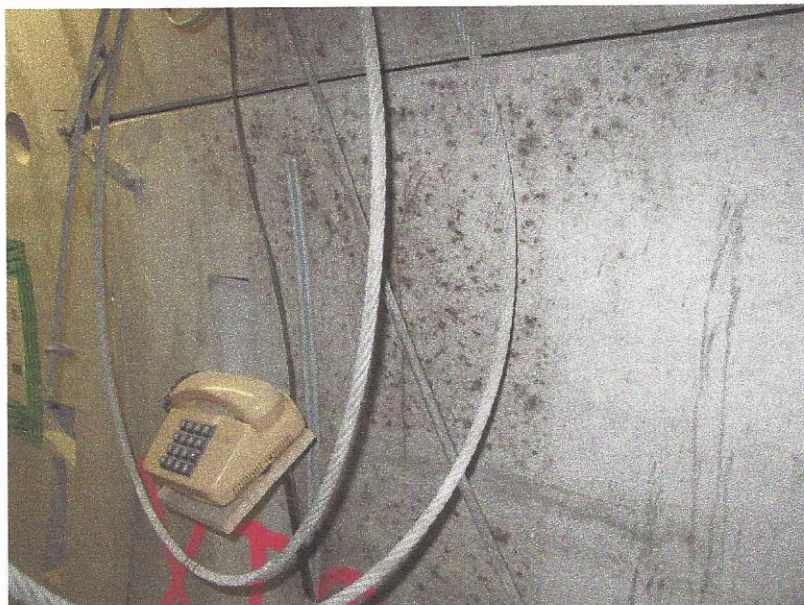
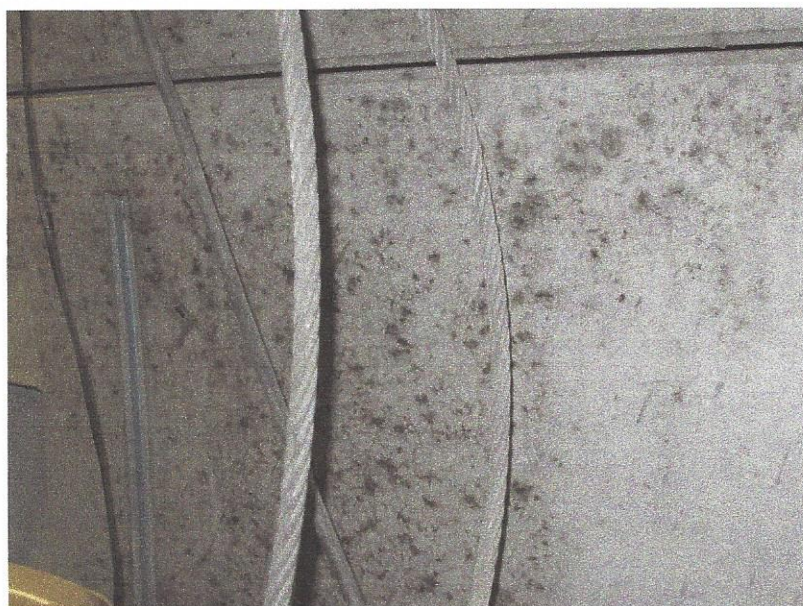
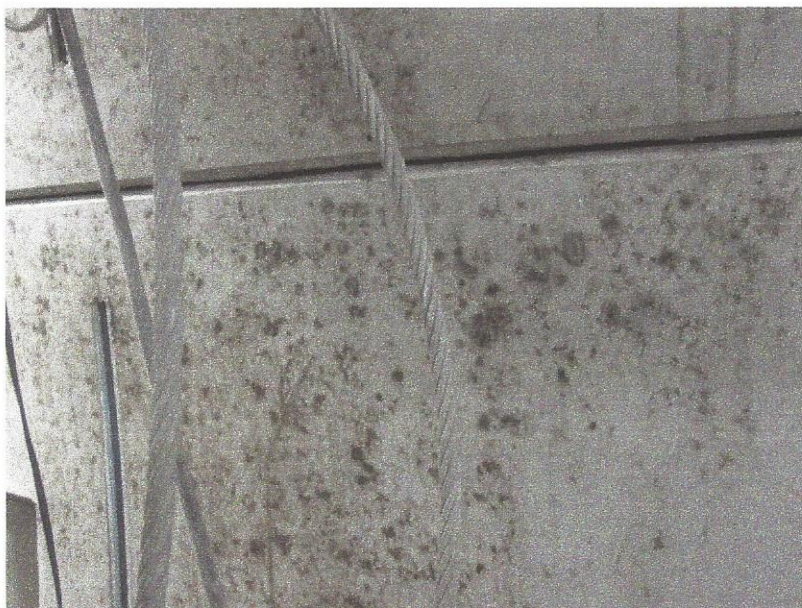
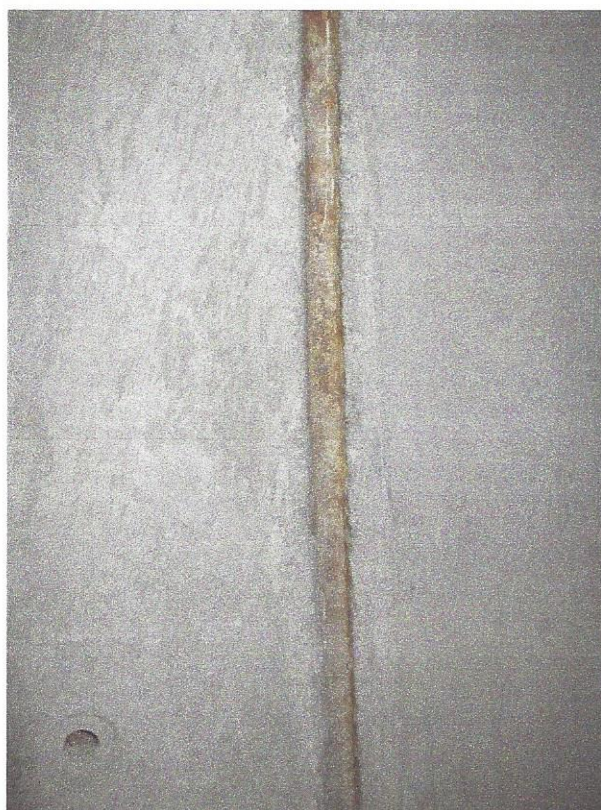
Fotos:

Auf dem Grundstück des Forschungszentrums DESY wird zurzeit ein neuer Tunnel mit angrenzenden Räumlichkeiten für einen neuen Teilchenbeschleuniger errichtet. Dieser Tunnel wurde durch maschinellen Schildvortrieb hergestellt. Die Tunnelwände sind aus speziellem Stahlbeton. An dieser Tunnelanlage haften sehr spezielle Anforderungen, um die zukünftige Forschung zu gewährleisten. Im Rahmen der Bauarbeiten und dem Trocknungsprozess der Tunnelwände, haben sich partielle Schimmelpilzflächen auf den Tunnelwänden und vereinzelt auf den Dehnungsfugen gebildet.

Entsprechend den vorliegenden Ergebnissen der mikroskopischen Untersuchung der fünf Folienkontaktproben sind die beprobten Oberflächen stark durch Schimmelpilze und Bakterien bewachsen. In vielen Proben dominieren Pilze der Gattung *Acremonium*. Dieser Pilz benötigt relativ hohe Feuchtigkeit zum optimalen Wachstum. Für hohe Feuchtigkeit spricht auch der starke Bewuchs durch Bakterien. Die weiteren festgestellten Schimmelpilze *Aureobasidium pullulans*, *Alternaria* sp., *Cladosporium* spp. und *Epicoccum* sp. sind typische Vertreter der Außenluft. Die Probe „Fuge Dehnung XTD 10, 3115 m, XTR“ zeigt eine Besiedlung durch Pilze der Gattung *Aspergillus* spp. Das Vorkommen von Milben bzw. Milbenkot deutet auf einen bereits länger anhaltenden Schaden hin, da der Schimmelpilzrasen im Laufe der Zeit bestimmte Milbenarten anzieht, die sich von den Pilzen ernähren. Inwieweit durch die mikrobielle Besiedlung Raumluftbelastungen ausgehen, die sich auf dort arbeitende Personen beziehen ist schwer abzuschätzen, da es in einem Tunnelbau besondere Luftverhältnisse bzw. Luftströmungen gibt. Zur allgemeinen Information werden im Folgenden die möglichen gesundheitsrelevanten Auswirkungen zu den festgestellten Mikroorganismen benannt.

Der fachlich richtige Weg wäre das Abfräsen der Tunnelwände in den befallenen Bereichen unter den Aspekten der Bau BG und dem Leitfaden vom LGA Baden-Württemberg mit den entsprechenden Reinigungs- und Abschottungsmaßnahmen. Diese Vorgehensweise wird laut Aussage von Herrn Hoppe nicht durchgeführt werden können, da bauliche und wirtschaftliche Aspekte hier eine große Rolle spielen.

Erfahrungsgemäß wird Beton eher selten durch Mikroorganismen befallen wird. Es sind ggf. besondere Zusatzstoffe oder Reste der Verschalung als Nährstoffgrundlage eine der Ursachen für den Befall. Unter Prüfung der Verträglichkeit des Betons ist ein Abflammen der Schimmelpilze möglich. Das Abflammen der Betonflächen ist Abhängig von dem Feuchtegehalt. Bei normalem Trocknungsverlauf des Betons sollten ca. 30 Sek/Flächeneinheit ausreichen. Durch das Abflammen wird die Biomasse und die Sporen/Sporenträger zerstört. Es bleiben keine Partikel übrig. Das Pilzmyzel (Pilzgeflecht) könnte unter Umständen überleben. Wenn aber keine Grundlage für das Wachstum vorhanden ist (Feuchtigkeit) ist eine erneute Auskeimung unwahrscheinlich. Die befallenen Bewegungsfugen können rausgeschnitten und erneuert werden.

Bevor das Abflammen stattfindet, sollten die Flächen mit einem Sauger der H Klasse abgesaugt werden. Angrenzende Bauteile könnten mit H<sub>2</sub>O<sub>2</sub> (15-30%) oder Alkohol (70-80%) im Vorfeld und im Nachgang gereinigt werden (auf Verträglichkeit der Materialien überprüfen da H<sub>2</sub>O<sub>2</sub> stark oxidierend wirkt. Alkohol kann in schlecht belüfteten Räumen evtl. explosive Gas/Luft Gemische erzeugen). Die Aufstellung von Luftreinigern ist ratsam. Wenn noch hohe Feuchtigkeit in den Betonwänden vorhanden ist, kann ggf. vor dem Abflammen auch der Einsatz eines Desinfektionsmittels für eine kurzfristige Eindämmung des mikrobiellen Wachstums sorgen. Hier sollte auch auf die Erfahrung der Fachfirmen zurückgegriffen werden.
